## Ytskiktskontroll 1006041

### Resultat av ytskiktskontroll

*Analys 1006041*

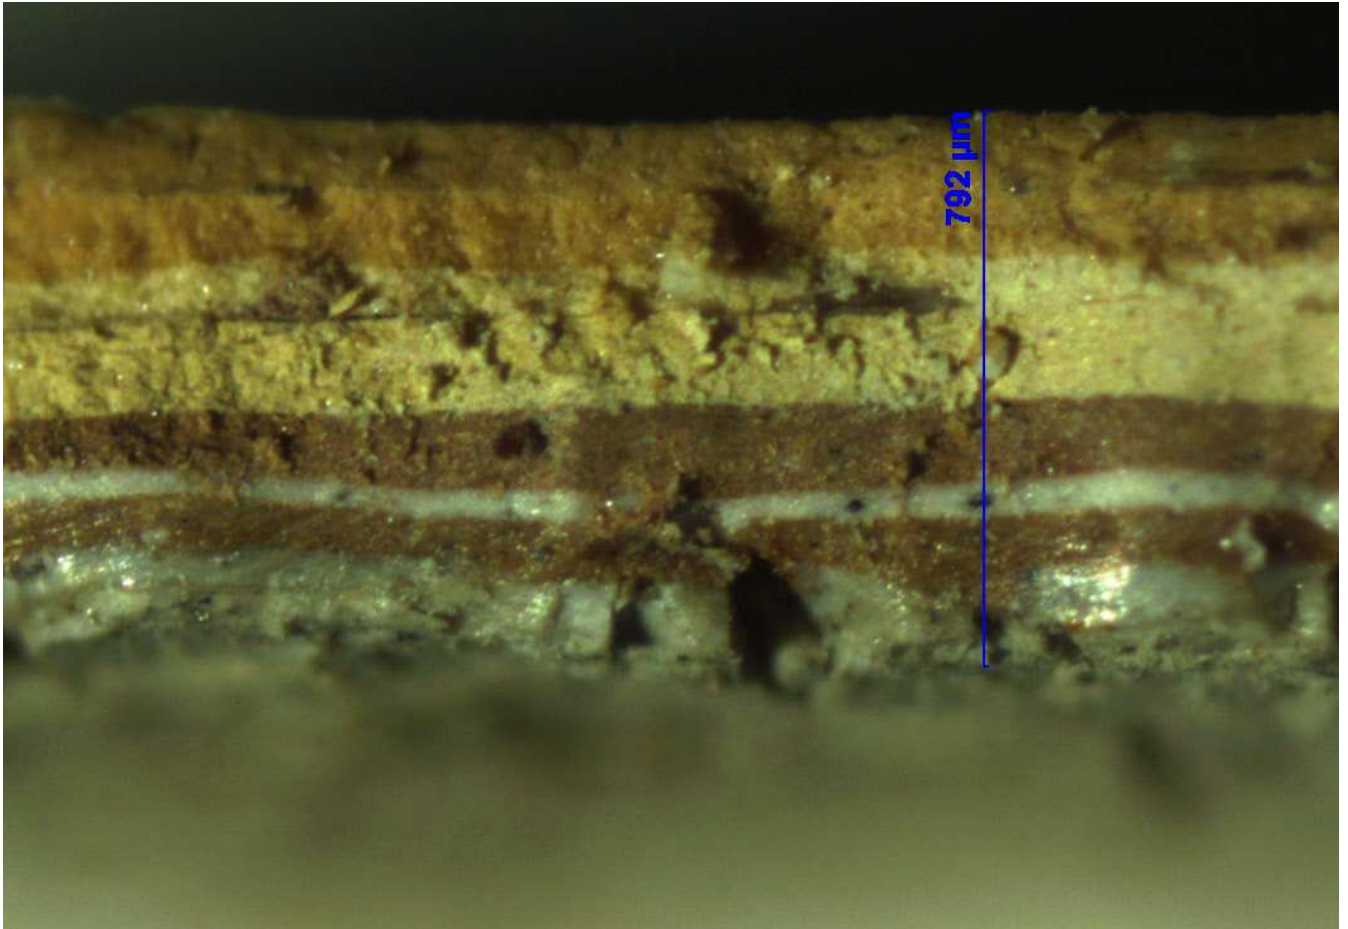
Bild 1

De gula flagorna är mycket tjocka upp till 800 µm. Färgskikt i den här tjockleken skall tas bort ner till rent trä.

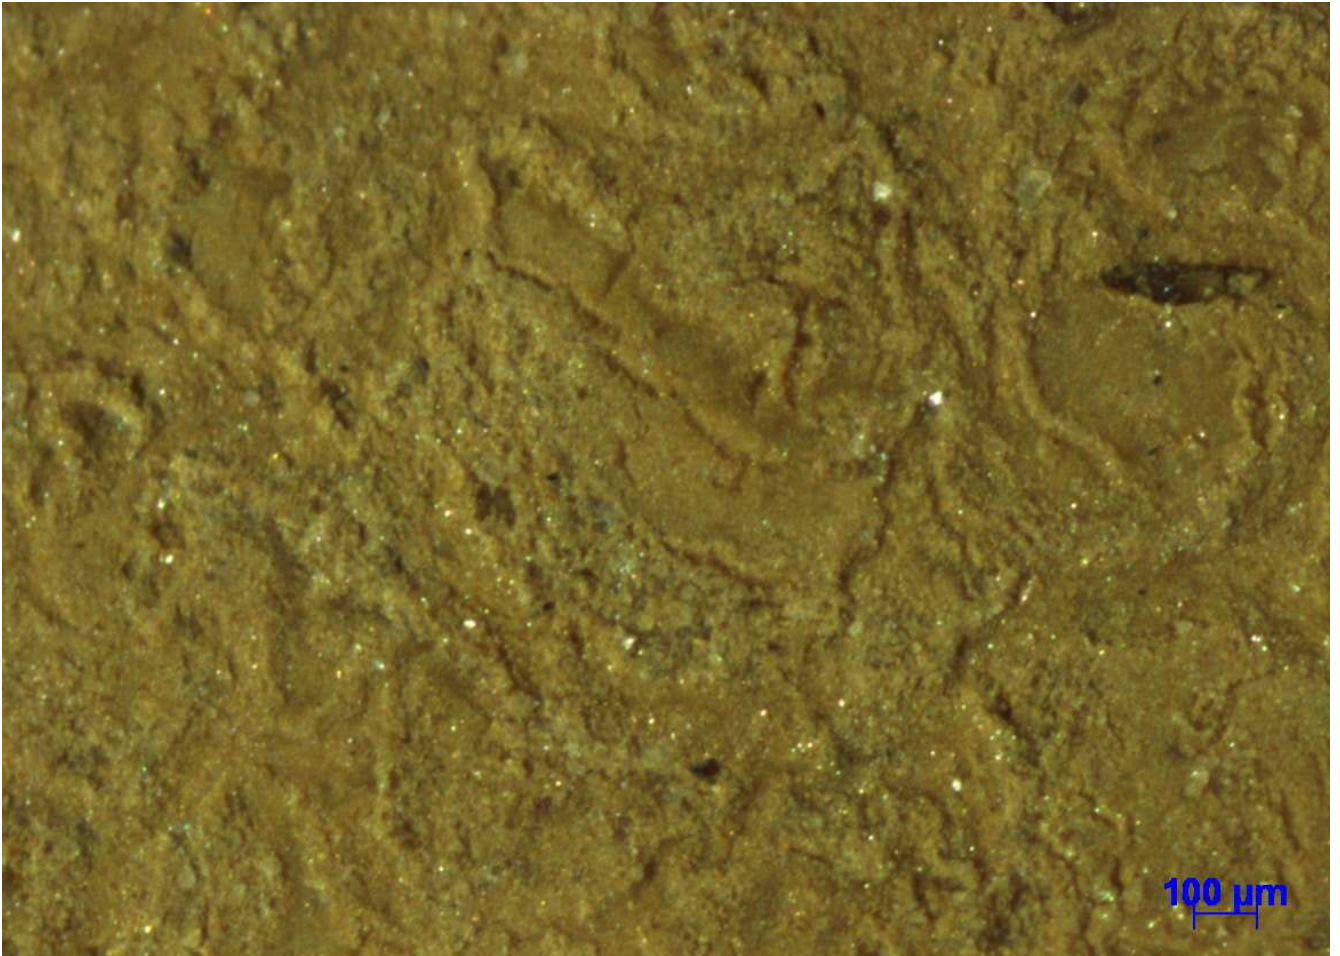
Bild 2

Ytan har börjat att spricka vilket tyder på att färgskiktets funktion börjar bli nedsatt.

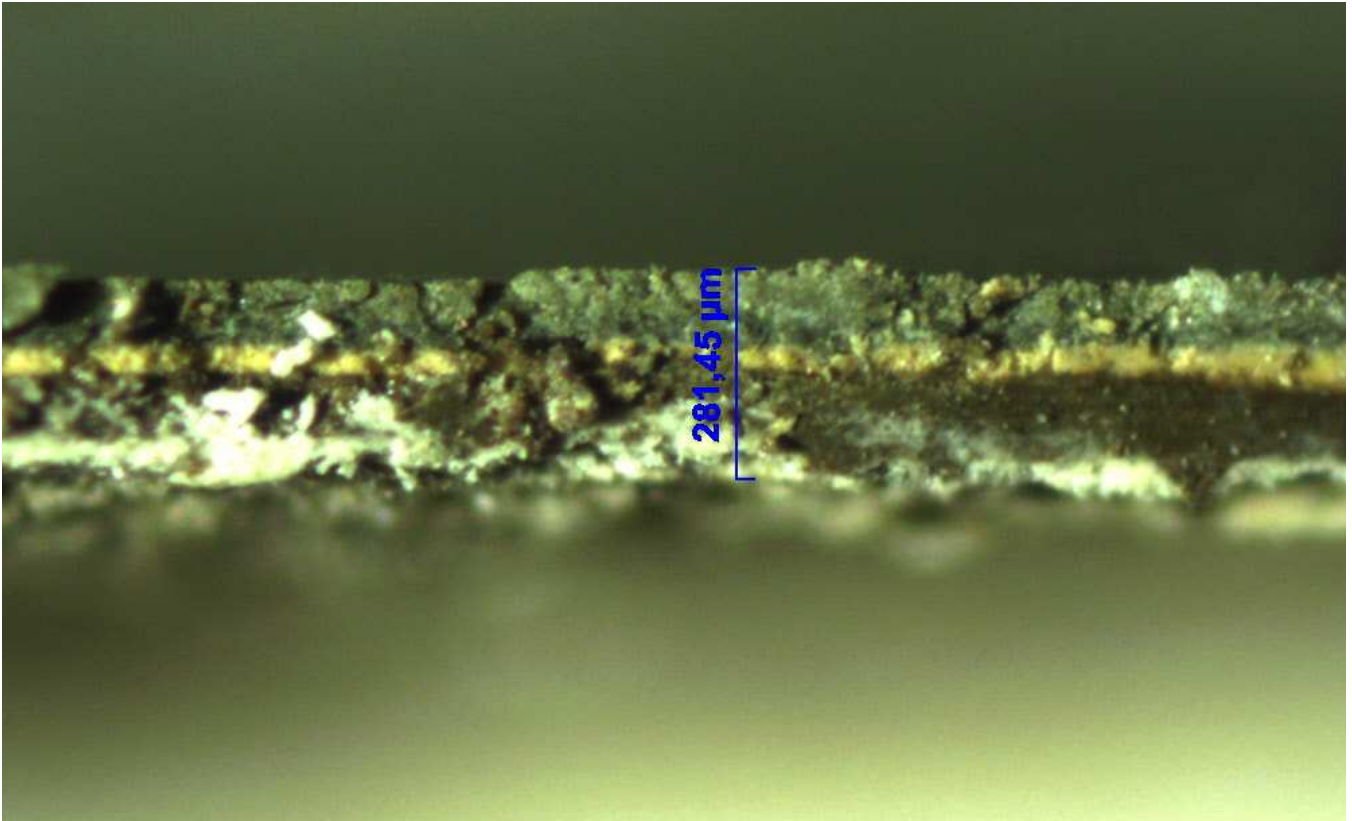
Bild 3

Grön yta dock inte så tjockt som det gula färgskiktet. På färgflagans undersida finns träfibrer som tyder på undermåligt underhåll.

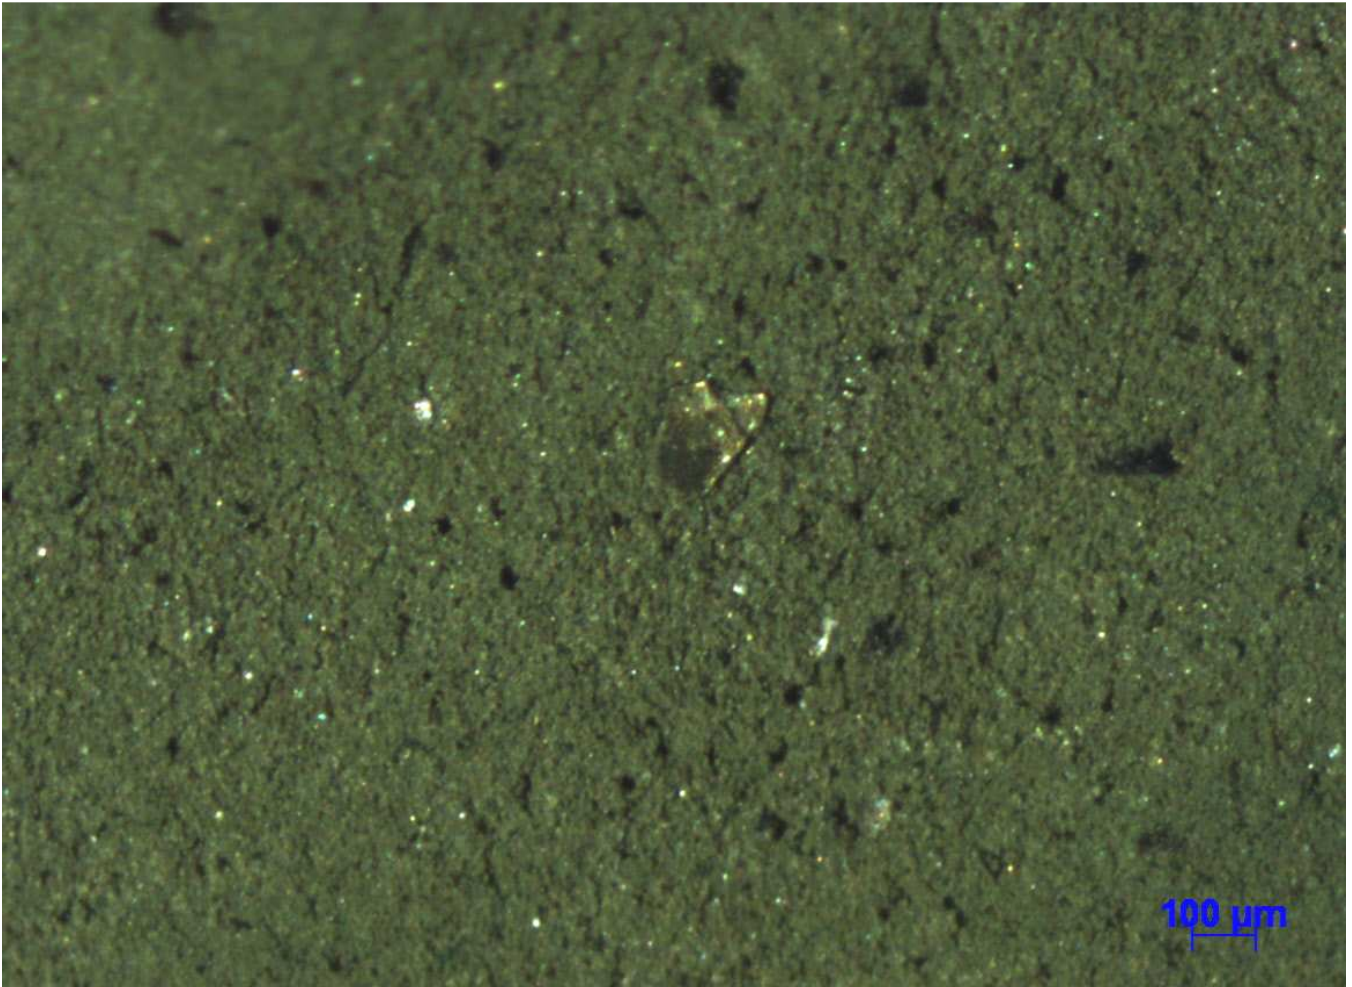
Bild 4

Här syns tydliga täcken på att färgen är kraftigt nedgången och matt vilket bekräftar undermåligt underhåll.
