# Klotterskyddsutredning för Banverket Produktion

### **Graffiti protection evaluation on the behalf of Banverket Produktion**

In this thesis a number of different graffiti protection systems, available on the market, have been evaluated. A graffiti protector is a protective surface placed on the area to be protected from graffiti, the benefit of the protection is to make the subsequent clean-up as easy as possible. This report, required from Banverket Produktion, evaluates different graffiti protection systems for coated metal and their associated cleaning agents.

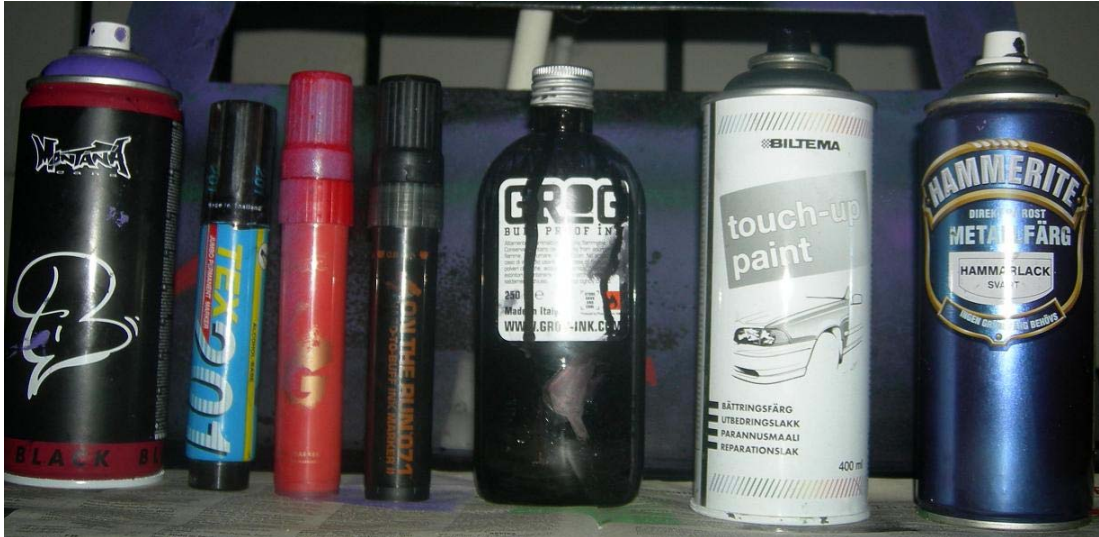
Figur 5:1 De olika sorters klotterfärger som används i testerna av klotterskydd.

Tre olika spritpennor av olika fabrikat och prisklass användes. Dessa var: ”Montana Gold marker” i färgen röd inköpt på Highlights, en affär inriktad på graffiti och konstnärsmaterial. ”On the run 071 Cold sweat (Hard to buff 2)” i färgen svart, även denna inköpt på Highlights. ”Tex 201” 3-pack permanenta märkpenor inköpta på Biltema. I testerna används färgen blå. Utöver spritpennor så användes även ett bläck som köps på flaska. Detta heter ”Grog- Buffproof ink” och applicerades med hjälp av mall och pensel. Färgen är svart.

Tre olika sprayfärgsfabrikat användes. Dessa var: ”Montana black” i färgen lila och inköpt på Highlights. ”Biltema Bättringsfärg” i färgen grön och ”Hammerite” i färgen svart.

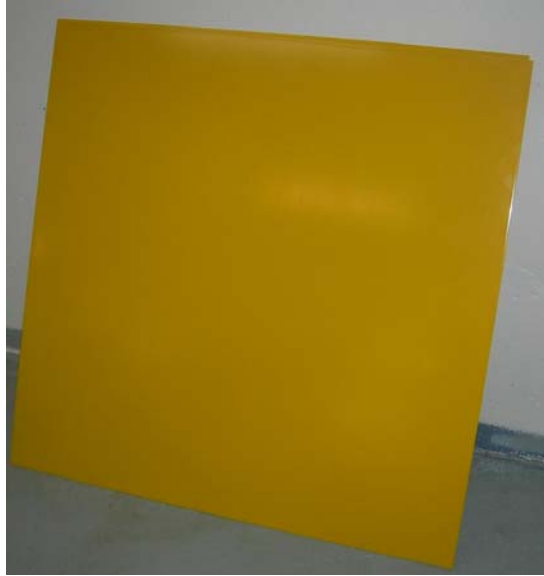
Figur 5:2 Efter applicering av Tutoprom på försöksytan som består av lackfärg i kulör RAL 1004 lackerat på 500x500mm stålplåt. *Foto: J. Hansson*

Ytan som ska behandlas ska vara rengjord från klotter och föroreningar. Därefter läggs skyddet på i ett tunt lager med tvättpäls eller trasa. Om ett för tjockt lager läggs på så finns risk att skyddet krackelerar. Dock behövs ett tjockare lager på ytor som är matta eller absorberande. Skyddet är dammtorr på 1-2 timmar och tål klotter efter 24 timmar. Full motståndskraft mot klotter finns efter 7 dygn.

Min bedömning är att det är lättapplicerat, den enda svårigheten som jag ser med appliceringen av detta skydd är att få till ett jämnt tunt lager över hela ytan som ska skyddas. Detta är troligen något som avhjälpas med ökad erfarenhet och rutin i användningen av detta skydd. Före applicering av skyddet bör det testas på en mindre yta för att se hur absorberande ytan är, detta för att lättare kunna lägga en bra tjocklek på skyddet redan från början. Den behandlade ytan blir blank liknande ett tunt lager klarlack.

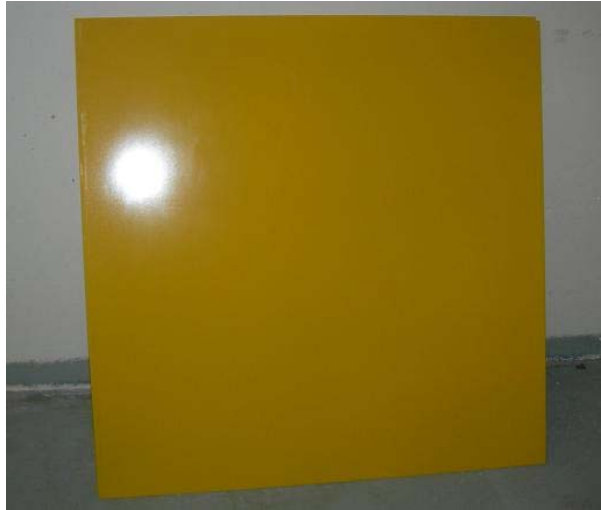
Figur 5:3 Efter applicering av P-590 Protector. *Foto: J. Hansson*

Det här skyddet läggs efter noggrann rengöring av ytan på i ett jämnt lager med hjälp av svamp eller en fin roller. Skyddet ska läggas på i två lager för att ge ett fullgott skydd. Detta är ett offerskydd vilket gör att ett nytt lager med skydd måste läggas på efter sanering. Skyddet ska enligt produktblad passa för de flesta typer av ytor och verkar inte vara specialiserat för plåt. Skyddet ser jag som lättapplicerat. Vid applicering i denna studie så användes en roller och enda svårigheten var från början att få till en jämn yta då det är lättrinnande och lätt rinner av på vertikala släta ytor. Med mindre mängd av skyddet i rollern så uteblir dessa rinningar. Den behandlade ytan blir något matt.

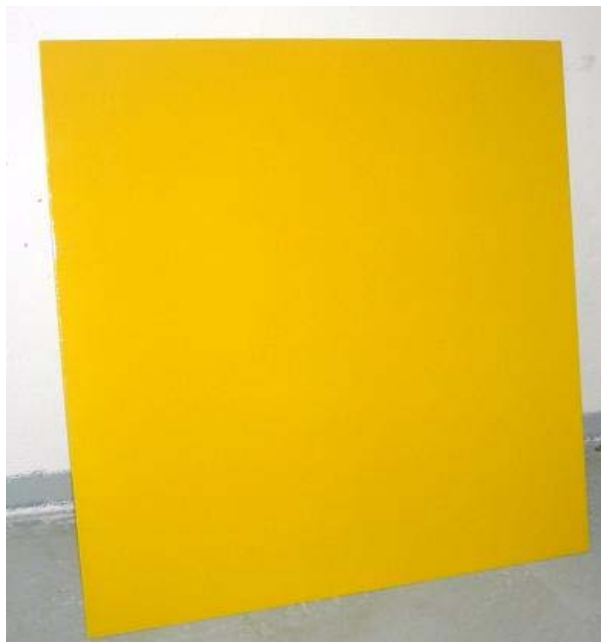
Figur 5:4 Efter applicering av Permaprotect. *Foto: J. Hansson*

Detta skydd är ett tvåkomponentsskydd som passar speciellt bra till rena eller lackerade plåtytor. Efter blandning av komponenterna så bör skyddet användas inom 6 timmar. Applicering sker med lågtrycksspruta eller finskumroller. Full motståndskraft mot klotter nås efter 12-24 timmar beroende på temperatur. Jag använde finskumroller vid min applicering och detta var det skydd som var lättast att applicera. Skyddet är relativt trögflytande vilket gjorde att det var lätt att få en blank och fin heltäckande yta. Detta skydd är det som mest liknar en klarlack och ger en mycket blank yta efter härdning.

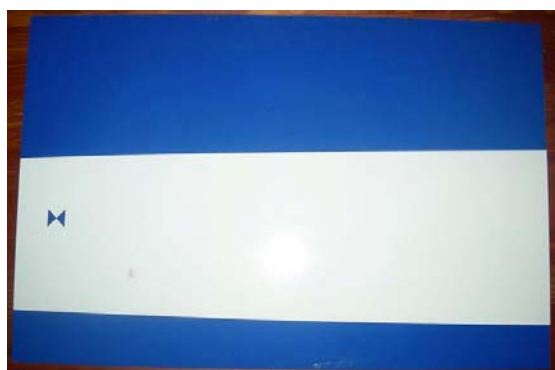
Figur 5:5 Färdigapplicerad plåt med Signshine. *Foto: J. Hansson*

Signshine är som beskrivet tidigare en självhäftande folie. Applicering sker i ark av folien och för att underlätta placering kan vatten med några droppar diskmedel sprayas på ytan som ska täckas. Eftersom detta är en folie så behövs ingen torkningstid utan skyddet har full motståndskraft mot klotter redan direkt efter applicering. Folien klarar också välvda ytor utan att vecka sig. Något omdöme utifrån egen applicering kan ej göras här då folien till mina tester levererades redan applicerad på testplåtar.

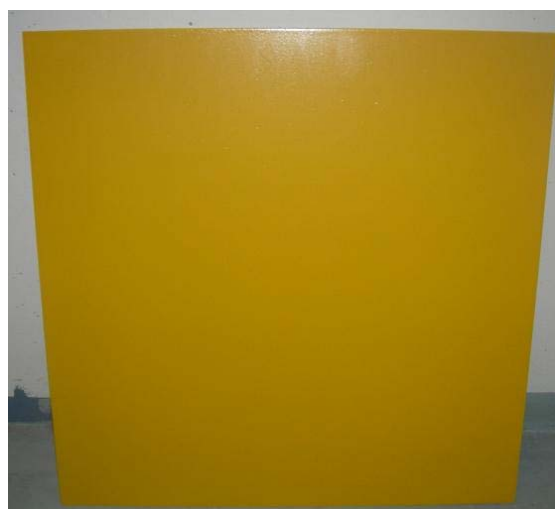
Figur 5:6 Yta behandlad med klotterskydd 9606. Foto: J. Hansson

Detta skydd appliceras med roller, spruta eller pensel. Jag använde roller vid min applicering. Efter blandning av komponenter bör skyddet appliceras inom två timmar. Full motståndskraft mot klotter finns efter 48 timmar. Även detta skydd är mycket lättapplicerat, dock något svårt att få en jämn yta med roller då lätt luftbubblor bildas. Att spruta på skyddet skulle nog vara att rekommendera på stora ytor. Skyddet bildar en något blek matt yta.

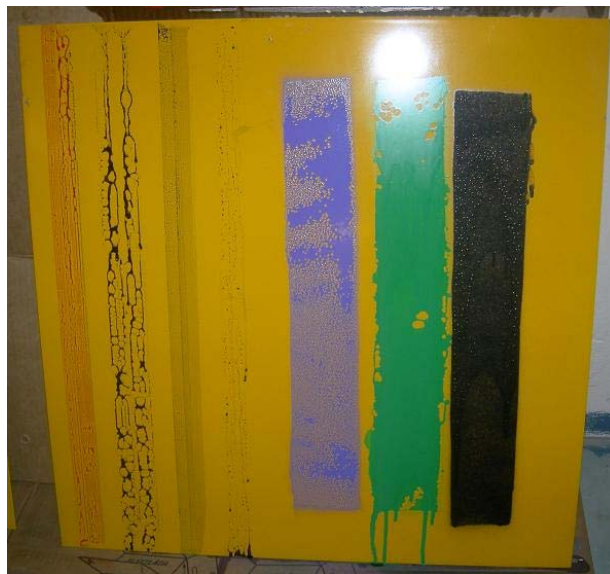
Figur 5:8 Efter klottring på yta behandlad med Tutoprom. *Foto: J. Hansson*

På tutoprombehandlad yta fäster inte färgerna, endast sprayfärgen från Hammerite ger ett heltäckande färglager. Klotterfärgerna rullar ihop sig på ett sätt som om det vore en fet yta, speciellt tusch.

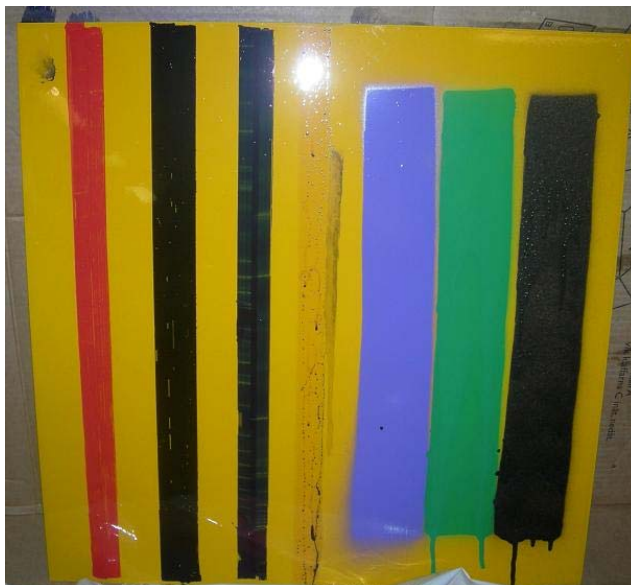
Figur 5:9 Efter klottring på yta behandlad med Permaprotect. Foto: J. Hansson

På detta skydd fäster färgerna utan några större problem. Det är endast bläcket som inte fäster utan rinner av, däremot lämnar bläcket direkt en missfärgning.

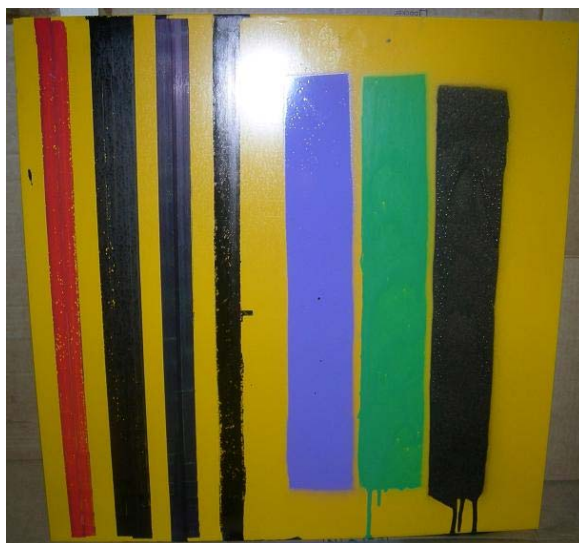
Figur 5:10 Efter klottring på yta behandlad med P-590 Protector. Foto: J. Hansson

Färgen fäster utan problem även om viss skillnad finns på röd Montana och bläcket som fäster lite sämre än de andra.

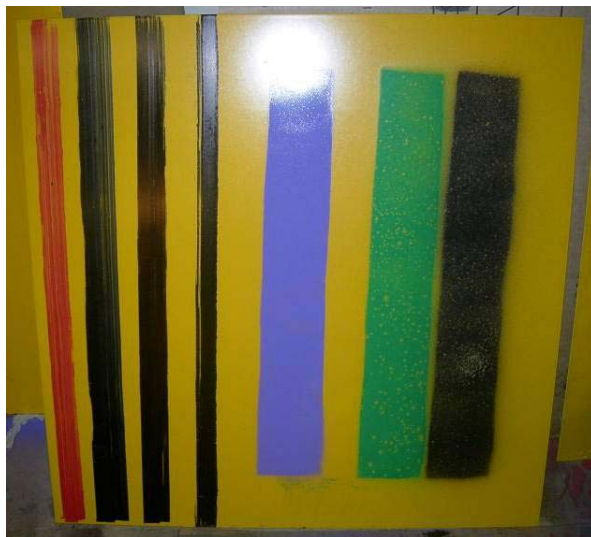
Figur 5:11 Efter klottring på yta behandlad med 9606 från LJ-Kem. *Foto: J. Hansson*

Alla färger fäste bra på detta skydd. Ingen klotterbortstötande effekt kunde märkas.

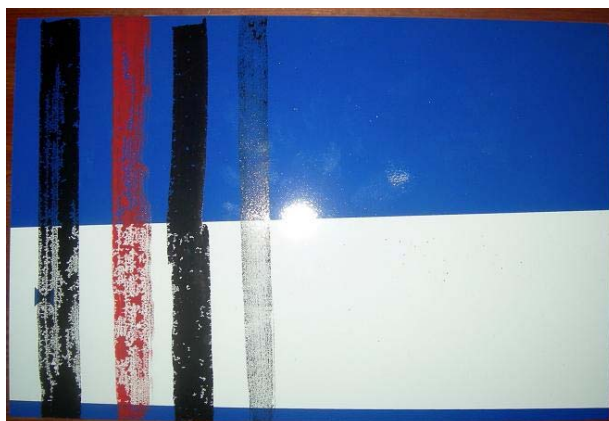
Figur 5:12 Efter klottring med tusch och bläck på yta behandlad med Signshine.  
*Foto: J. Hansson*

På detta skydd vill inte färgerna fästa riktigt, det är speciellt svårt att få en heltäckande färgyta med sprayfärgerna.

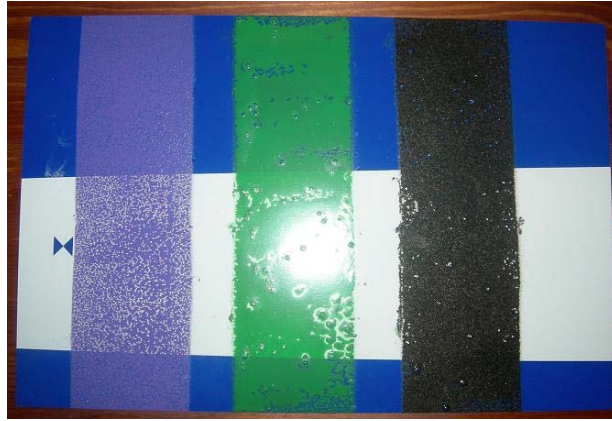
Figur 5:13 Efter sprayklotter på yta behandlad med Signshine. Foto: J. Hansson

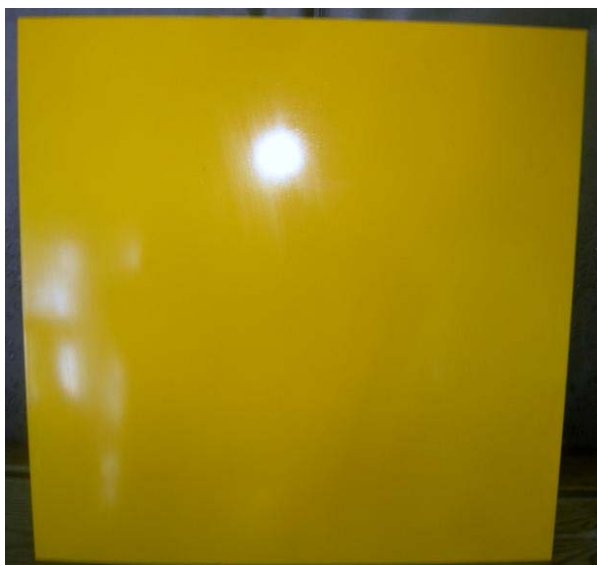
Figur 5:14 Resultatet efter sanering av yta behandlad med Tutoprom är en helt ren plåt utan några skuggor eller missfärgningar. *Foto: J. Hansson*

Första saneringen på Tutoprom gick mycket lätt när den svagaste saneringsvätskan verkat ett tag. Tusch, bläck och sprayfärgerna från Montana och Biltema löstes upp direkt och kunde lätt torkas bort. Sprayen från Hammerite satt lite hårdare och krävde längre tid för saneringsvätskan att verka. Tiden för att sanera hela plåten och att få den helt ren igen tog 9 min. Resultatet efter sanering är en helt ren plåt utan några skuggor eller missfärgningar. I de efterföljande fyra testerna kunde inga försämringar av skyddet skönjas. Tidsåtgång för efterföljande tester var ungefär densamma,  $10 \pm 1$  min.

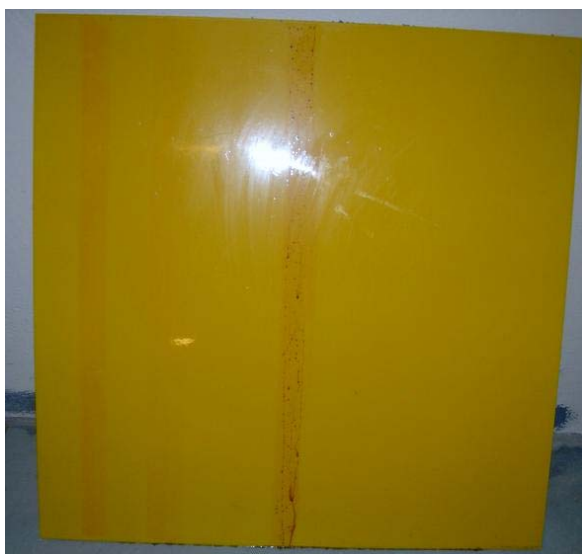
Figur 5:15 Efter sanering av yta behandlad med Permaprotect. Tusch och bläck lämnar vissa skuggor. *Foto: J. Hansson*

Silanex skickade ej med något eget saneringsmedel utan rekommenderade mig att använda ett valfritt mildt saneringsmedel. Jag använde mig här av Trion Tensids saneringsmedel och det fungerade bra tillsammans med skyddet från Permaprotect som bildar en mycket hård och blank skyddsytan. Färgerna från pennorna och bläcket löste upp sig mycket lätt, däremot krävdes det en aning mer jobb på sprayfärgerna än vad det gjorde under sanering på Tutoprom. Även här satt sprayen från Hammerite mycket hårt och krävde största delen av saneringstiden. Inga rester lämnas dock av sprayerna. Permaprotect klarade inte av bläcket särskilt bra då det trängt in i skyddsytan och lämnat en kraftig brun missfärgning efter sig. Det finns även en svag miss-

färgning efter den röda Montanapennan. Den svarta On the run pennan lämnade också en missfärgning men ytterst svag.

Klottring och sanering upprepades fyra gånger till men inga större skillnader mot första sanering kunde märkas. Ytan var fortfarande hel och mycket blank. Självklart finns samma svagheter som under första saneringen kvar. Bläck lämnar missfärgning, svag missfärgning på röd Montana samt återigen mycket svag skugga på svart On the run. Tidsåtgång var ca  $15 \pm 1$  min för alla saneringsomgångar.

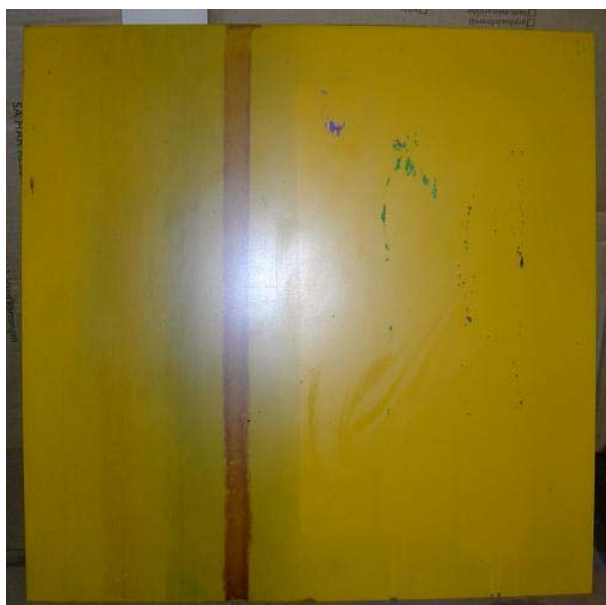
Figur 5:16 Efter sanering av yta behandlad med P-590 Protector. Tusch och bläck har tagit sig in i underliggande lack. *Foto: J. Hansson*

Saneringsvätskan från Pica Kemi heter N:o 900 och används genom att fukta en tvättduk med den och sedan torka rent. Det går bra att ta bort röd Montana men de övriga ger stora problem och då speciellt bläcket. Det är mycket hårdjobbat på sprayerna och där speciellt på sprayen från Hammerite i likhet med de övriga skydden. Med mycket jobb så tar saneringsvätskan bort sprayerna, dock så finns det vissa rester kvar som är mycket svåra att ta bort med enbart tvättduk. Tusch (utom röd Montana) och bläck verkar under sanering tränga in i den underliggande lacken med stora missfärgningar som följd. Efter 30 minuters sanering avslutades testet då resultatet ändå inte visade någon förbättring. Resultatet av saneringen var ej tillfredsställande. Har även gjort om testet på detta skydd på en ny ren plåt där jag noggrant sett till att det blir en heltäckande skyddsytta för att utesluta att jag gjort något fel i första behandlingen. Även här blev det ett liknande resultat. Med detta resultat finner jag det omöjligt att göra fortsatta tester på detta skydd då det inte klarar av första saneringen på ett tillfredsställande sätt.

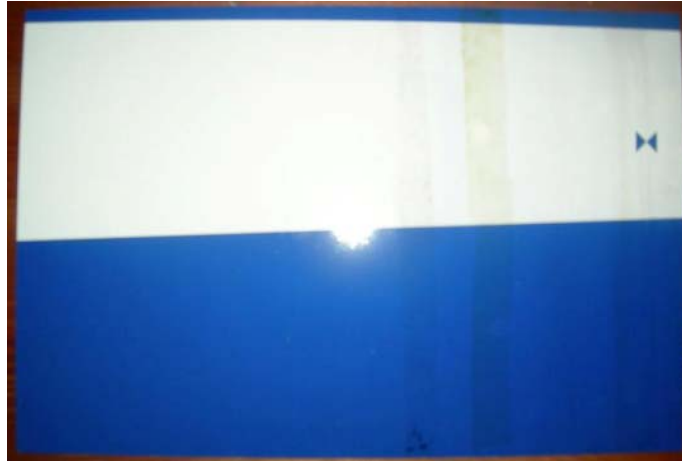
Figur 5:17 Efter sanering av yta behandlad med Signshine. Svaga skuggor efter bläcket och alla tuschpennor. Foto: J. Hansson

På grund av leveranstid så gick det ej att få tillgång till foliebitar i samma storlek som i de övriga testerna. Dessa tester gjordes på två foliebeklädda metallbitar i storlek 200x300mm, en för spray och en för pennor/bläck . Således blir tidtagningen lite missvisande här. Vid sanering av pennor/bläck så är det svårt att få en riktigt ren yta, alla färger löses upp lätt men alla lämnar också skuggor efter sig. Det är dock mycket lättjobbat och klottret löser upp sig direkt vid kontakt med saneringsvätskan. Vid sanering av sprayfärg får man låta saneringsvätskan verka lite längre och sedan jobba in den i den klotttrade ytan. När väl detta är gjort så är det lätt att torka av färgen, att sanera Hammerite tog längst tid även här. Efter sprayerna lämnas ingen tendens till rester eller skuggor. Även här syns inga tendenser till försämrat skydd efter upprepade tester utan samma brister som i första sanering upprepar sig. Daniel Alm på Euromaint, som är en av de ansvariga för Signshine, menar att skyddet får bättre verkan efter ett antal saneringar i och med att rester av oljan finns kvar på folien. Detta är dock inget som gjort stor skillnad i dessa fem tester utan sanering har tagit ca  $7 \pm 1$  min varje omgång.

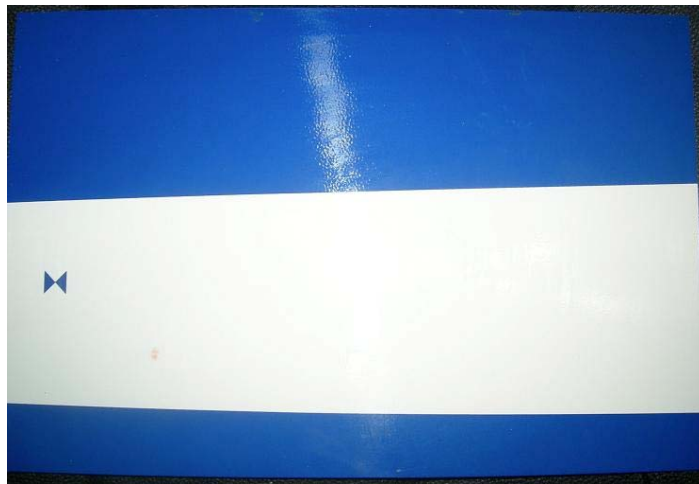
Figur 5:18 Efter sanering av spray på yta behandlad med Signshine. Inga rester eller skuggor. Foto: J. Hansson

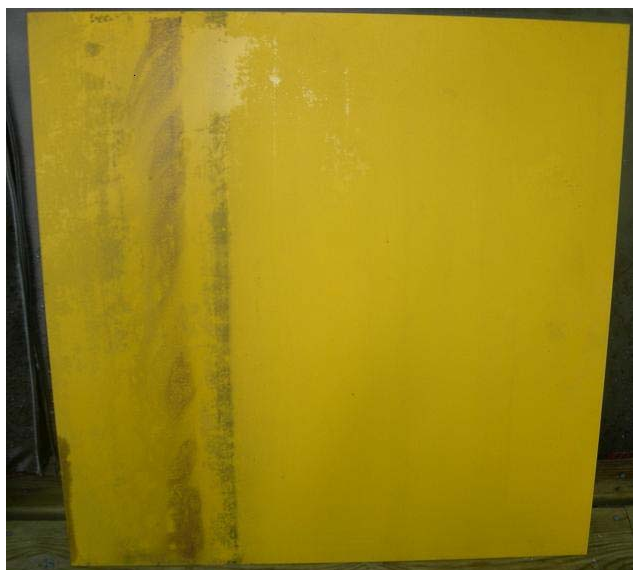
Figur 5:19 Efter sanering av yta behandlad med Klotterskydd 9606 från Lj-kem. Mycket svårsanerat, skyddsytan till viss del förstörd. Foto: J. Hansson

Saneringen av denna klotterskyddsbehandlade yta fungerade inte speciellt bra. Sane-ringsvätskan verkar ha en tendens att lösa upp skyddsytan, speciellt vid sanering av färger som sitter lite hårdare och där mer saneringsvätska krävs, t.ex. tusch och bläck. Sprayfärger gick att sanera med några mindre skador i skyddet. Testplåten gick inte att få helt ren och i och med att skyddsytan är delvis borta så ser jag fortsatta tester som omöjliga.
